**Svenska  
Båtunionen**

# XRF-mätning

Peter Karlsson, Verksamhetschef

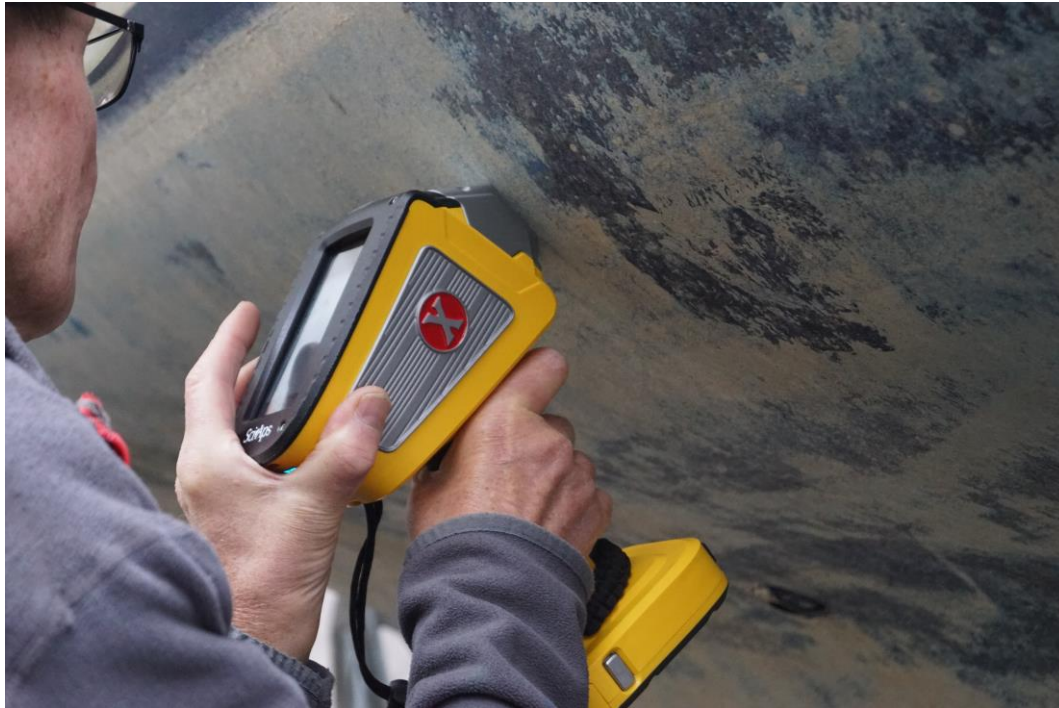
# Vad är XRF?

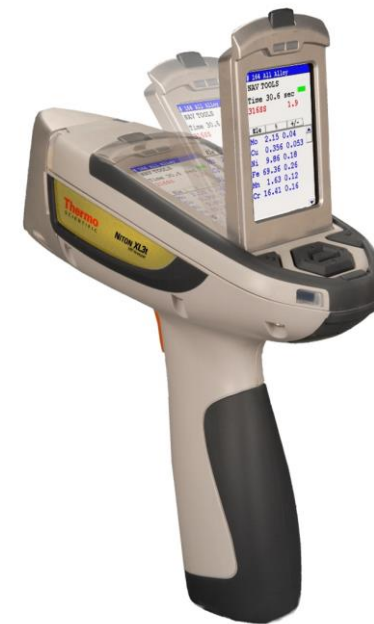
- Mätinstrument tillhandahålls av genom Svenska Båtunionen och kräver utbildning av mätförrättare.
- Kalibrerat för att mäta tenn, koppar, zink och bly på glasfiberskrov. Ger även indikationer på andra material.
- Mätförrättare är ansvarsförsäkrade genom Svenska Båtunionen.
